**MODERNIZACJA SALI KOMINKOWEJ
W DWORZE MYŚLIWSKIM Z SIEMION
NA TERENIE MUZEM ROLNICTWA
IM. KS. KRZYSZTOFA KŁUKA
W CIECHANOWCU PRZY UL. PAŁACOWEJ 5**

Termin opracowania: listopad 2016 r.

Opis techniczny do projektu
remontu sali kominkowej w dworze myśliwskim z Siemion
na terenie Muzeum Rolnictwa im. ks. Krzysztofa Kluka w Ciechanowcu, przy ul. Pałacowej 5.

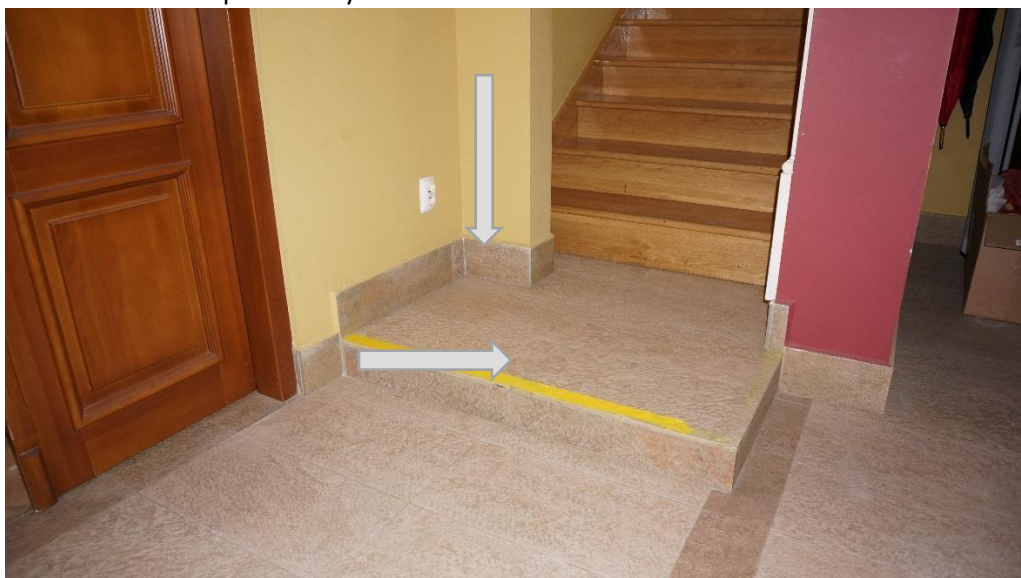
Fot. 1

Fotografia nr 1 widoczna poniżej przedstawia ostatni stopień biegu schodów, obecnie w formie spocznika, przeznaczony do demontażu.

Identyczny stopień znajduje się wewnątrz sali kominkowej, za widocznymi na fotografii drzwiami. Oba stopnie należy rozebrać.

1. Rozbiórkę stopnia – spocznika przy wejściu do sali; stopień wysokości 10 cm, powierzchnia ok. 2,0 m².
2. Uzupełnienie posadzki z gresu o powierzchni ok. 2,0 m².
3. Rozbiórkę części ostatniego stopnia biegu schodów do piwnicy, wys. 10 cm, o powierzchni 1,2 m² przy biegu schodowym.
